# テフコムを用いた橋梁補修の耐荷力評価

Load power evaluation of the bridge repair using THIFCOM(Thixotropic Hardening Impermeable Fiber Reinforced Composite)

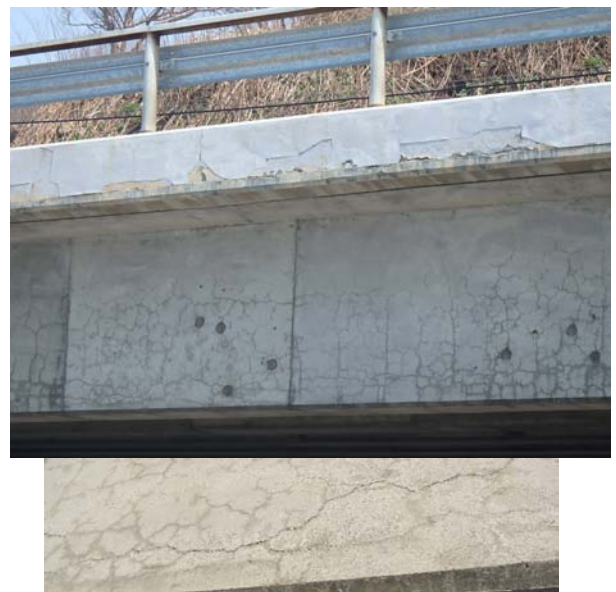
写真-1 損傷状況（海側外桁、最大ひび割れ幅 0.7 mm）

一般国道 231 号第2床丹橋は昭和 48 年に竣工した RCT 桁の 5 主桁橋である。同橋梁は海浜に接しアルカリ骨材反応、塩化物イオン濃度等の影響もあり、平成 1 年に主桁のひび割れおよび鉄筋露出が確認された。平成 4～16 年に対策として塩害塗装、損傷部はつり後の短繊維コンクリート吹き付け工、連続メッシュによる補修補強が実施されたが、実施直後に、せん断によると思われるひび割れが生じ、7 ヶ月後にはほぼ全面にわたって、ひび割れ本数の増加、拡大、亀甲状ひび割れの出現となった。経過観察で平成 18 年に、変状進行の収束は確認された。

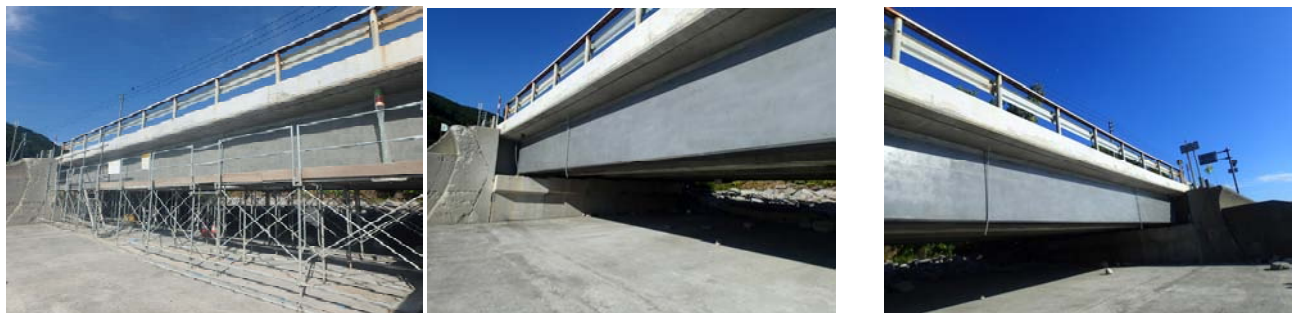
図-5 に解析モデル、図-6, 7 に補修前後でのせん断応力分布、図-8, 9 に補修前後での曲げ応力分布を示す。

せん断応力分布では、補修前の支点部での応力集中が補修後には緩和され、補修後の応力集中部分の応力値は、補修前の約半分になる。

曲げ応力分布は全体的に、補修後は補修前より約 2 割減の応力値であり、端部の応力集中も緩和される。
