# 報告 58 年経過した 2 径間連続 PC 桁橋の解体

**要旨：**供用開始から 58 年が経過した 2 径間連続 PC 桁橋の解体・撤去にあたり竣工時の設計計算書を調査したところ、フル PC 橋であることが明らかとなった。鉄筋比が現在の標準と比較して非常に小さくかつ丸鋼であったため、解体時に不用意に PC ケーブルを切断すると落橋の恐れがあった。そのため、事前に健全度調査を行い、通常の設計計算法が適用可能であることを確認した後に施工ステップ解析を行い、解析結果に基づいて解体時に無応力化を図る工法を採用し、かつ各種落橋対策を実施した。解体結果もあわせて報告する。

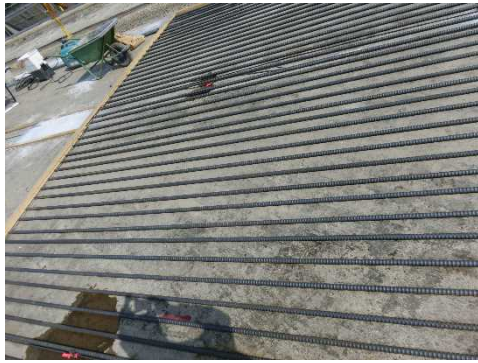
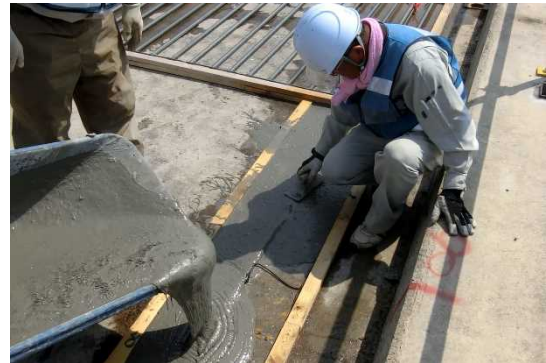
図-9 補強工

(a) 補強鉄筋 (D25@125)

(b) 高強度モルタルの打設

1/4 の範囲に D25 @ 125 を配置し、厚 40 mm の超緻密高強度繊維補強材<sup>2)</sup>(高強度モルタル)で補強することとし、断面計算によって応力状態がコンクリートの引張強度以下になることを確認した。図-9 には、配筋及び高強度モルタルの打設状況を示している。

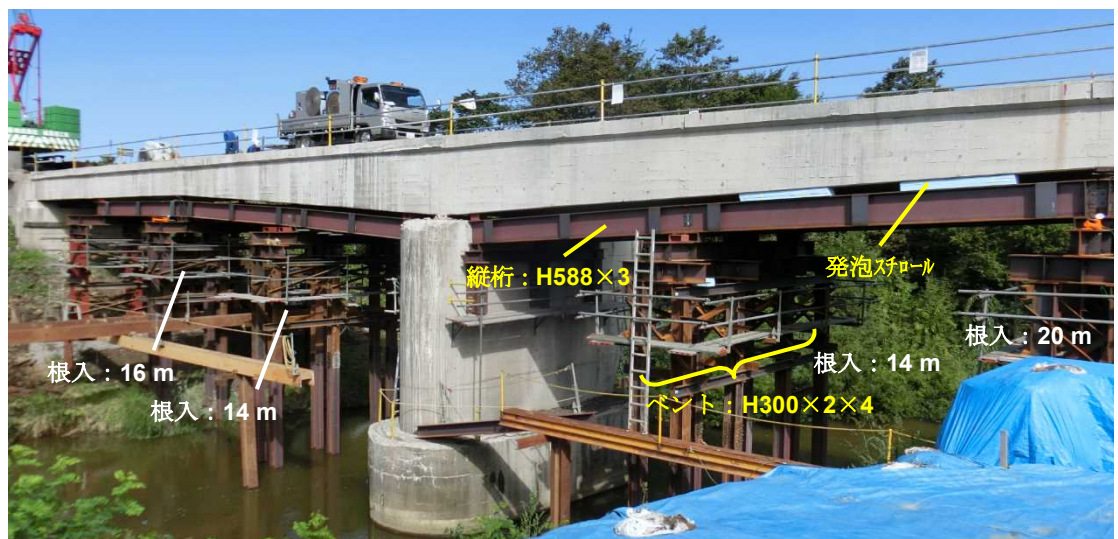
図-10 ベントおよび縦桁

考慮すると大きな応力改善にはならないこと、3) 老朽化によりコンクリートの引張強度を十分に信頼できないこと、さらに 4) ステップ解析ではジャッキ変位を除き具体的な変位が数 mm 程度となり、安全側の仮定の下での解析結果が必ずしも施工時の実挙動と整合しない可能性があること、等より、最終的には、図-10 に示すようにベントを縦桁で繋ぎ、落橋防止を図ることとした。なおジャッキアップの前提はベントが不動点であり、縦桁の目的は施工中に桁が折れた場合に対する落橋防止対策である。

設計では施工中の小型重機 (TL-20 相当) の重量を考慮し、最大死荷重を 15% 増加させて検討を行っている。また、荷重分散を図るために、ベント境界で縦桁をアンクル材で連結して連続化し、突発的に主桁が破損した場合においても、縦桁に過度な応力集中が発生しないように主桁と縦桁間の隙間には発泡スチロールを間詰めした。

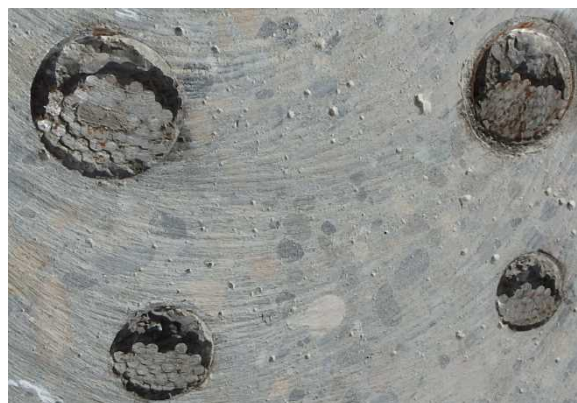
図-12 桁切断面

図-12 には桁切断面を示している。図より、目視によるコンクリートの劣化は見られないものの、シース管内部にはグラウトが充填されていない部分が確認できる。

表-1 には、全切断面で実測した PC ケーブルの縮み量を示している。桁切断単位で各主桁における縮み量の平均を求めると、G1 桁と G2 桁で 2.2 mm、G3 桁で 2.4 mm であり、G3 桁での縮み量が若干大きいことが分かる。いま、緊張力開放後にケーブル両端の 500 mm 間で PC ケーブルとグラウト間に付着切れがあるものと仮定して、解放された緊張力を概算すると、延長 1,000 mm に対して縮み量を平均 2.3 mm として、 $\sigma_t = 206,000 \times 2.3 / 1,000 = 413.8 \text{ N/mm}^2$  となる。一方、昭和 32 年の設計図書では有効引張応力度は  $1577.8 \text{ N/mm}^2$  ( $161 \text{ kgf/mm}^2$ ) となっており、経年劣化で緊張力の 2/3 強が失われていた可能性も否定できない。
