載荷点を変化させた鋼製防護柵支柱に関する重錘落下衝撃荷重載荷実験

Drop-weight impact loading tests of steel posts for rockfall protection fence varying length of moment arm

室蘭工業大学大学院
室蘭工業大学大学院
室蘭工業大学大学院
(株)砂子組
室蘭工業大学大学院

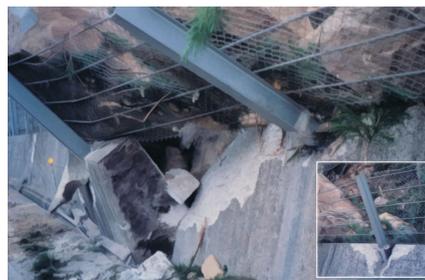
写真-1 支柱基部の損傷例³⁾

このような鋼製支柱の根入れ深さに関する現行設計は、落石対策便覧(以下、便覧²⁾)に基づいて行われているが、落石や土石流等による動的な作用は考慮せず、静荷重に置き換えて処理されている。しかしながら、実際に落石などの衝撃荷重を受けた鋼製支柱の被害状況を見ると、**写真-1**に示すように支柱埋込部のコンクリートが剥落し、柵が機能を失うことが報告されている³⁾。したがって、落石防護柵の安全性向上のためには、支柱根入れ深さに関する現行設計法の妥当性を検証するとともに、落石衝突

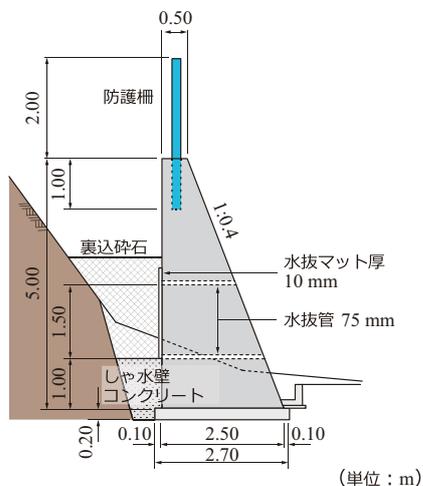
図-1 防護柵基礎を兼ねた落石防護擁壁の例

わが国では、高度経済成長期に急傾斜地近くまで宅地開発が進み、また道路網も急崖斜面に沿って建設されてきた。一方、近年の大型台風の襲来や集中豪雨などによって、土石流などの自然災害が各地で発生している。急峻な沢地形には、土石流を抑制するために従来から多くの堰堤が設けられてきた。しかしながら、経年変化によって堰体内に土砂が貯まり満砂状態となり、さらに土石流発生時には流木や巨石も流下することから、それらを抑制するために堰堤上に鋼製支柱を親柱とする防護柵を設置する例も報告されている。また、急崖地に沿って建設されている道路では、**図-1**に示すような、落石防護擁壁の天端に落石防護柵が多数設置されている¹⁾。このような堰堤や落石防護擁壁は、通常重力式の無筋コンクリート構造であり、鋼製支柱は無筋コンクリート部に箱抜きして設置されるのが一般的である。

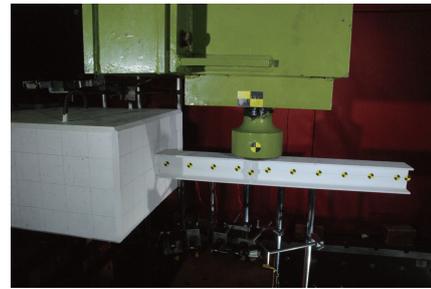
写真-2 衝撃荷重実験状況

の位置に添付している。写真-2には、実験装置と試験体の設置状況を示した。

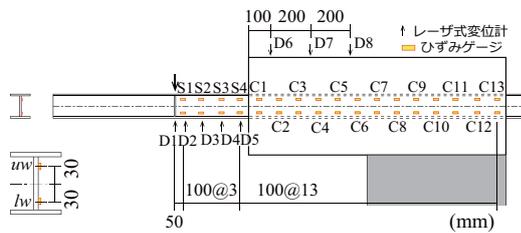
図-2 計測位置 (L400 試験体)

表-1には、本研究で対象とした試験体の一覧を示している。本研究では、重錘落下高さ H と重錘落下位置 L_p を変化させた全 9 ケースの実験を実施した。表中の試験体名のうち、 H に付随する数値は設定重錘落下高さ (m) を示している。また、実測入力エネルギー E (kJ) は、実測衝突速度から換算した値である。コンクリートの圧縮強度 f'_c は、別途実施した材料試験から、それぞれ L800 試験体では 34.5 (MPa)、L400 試験体では 26.9 (MPa) であった。また、H 形鋼の降伏応力 f_y および破断強度 f_u は、それぞれミルシートより、L800 試験体では、354 (MPa) および 449 (MPa)、L400 試験体では、338 (MPa) および 449 (MPa) である。本実験の測定項目は、(1) 重錘に内蔵された衝撃荷重測定用ロードセルによる重錘衝撃力 P_i 、(2) レーザ式非接触型変位計によるたわみ量 D_i 、および (3) H 形鋼に貼付したひずみゲージからの軸方向ひずみ ϵ_u 、である。また、実験終了後には、コンクリート側面のひび割れ性状の観察を行った。なお、これらの物理量は、デジタルデータレコーダにて一括収録を行っている。そのサンプリング周波数は衝撃荷重時で 10 kHz とした。図-2には、変位計の設置位置とひずみゲージ添付位置を示している。なお、ひずみゲージはコンクリートとの付着性能をできる限り損なわないように H 形鋼の中立軸から上下 30 mm

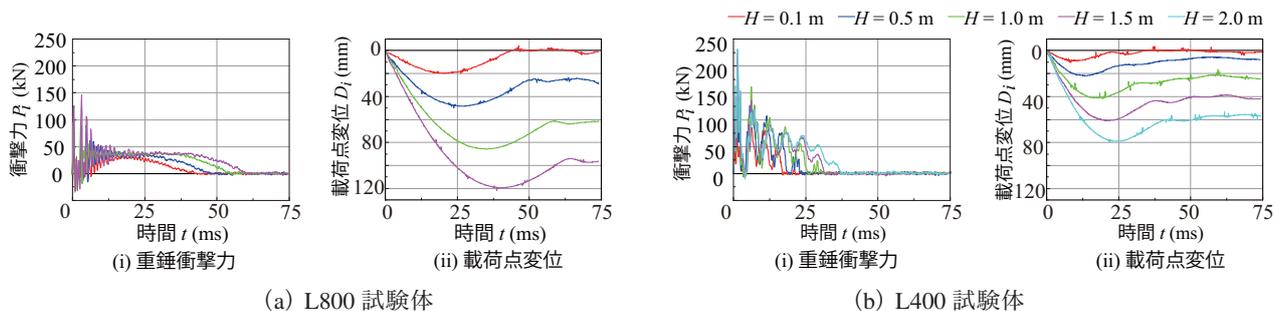
図-3 重錘衝撃力 P_i および載荷点変位 D_i に関する時刻歴応答波形の比較

図-3には、衝撃荷重実験から得られる重錘衝撃力 P_i および載荷点変位 D_i に関する時刻歴応答波形を示している。なお、横軸は重錘が H 形鋼に衝突した時刻を基準としている。(i) 図より、L800 試験体と L400 試験体の重錘衝撃力を比較してみると、L800 試験体では正弦半波あるいは台形状の波形に高周波成分が合成された波形性状を示している。最大重錘衝撃力は、重錘衝突初期に発生し落下高さ H の増加とともに増加する傾向を示す。しかしながら、 $t = 10$ ms 以降では $H = 0.1$ m の場合を除いて、いずれの場合も約 40 kN 弱で一定値を示した後に除荷状態に至っていることが分かる。これは、鋼材のひずみ硬化を無視し完全弾塑性体と仮定した場合の塑性荷重 $P_z (= 38.2$ kN) (塑性断面係数 $Z_p = 86.4 \times 10^3$ mm³ を考慮) に類似していることから、衝撃荷重実験によって基部近傍に塑性ヒンジが形成されたことに起因しているものと推察される。一方 L400 試験体の場合には、大略台形状の波形の他周期が 5~6 ms 程度の正弦波とそれ以上の高周波成分が合成された波形性状を示している。この正弦波は、重錘と鋼材の相互作用によるものと推察される。上述の正弦波が卓越する時点での中央値は約 70 kN 程度で一定値を示した後に除荷状態に至っている。これは塑性荷重 $P_z (= 73.0$ kN) とほぼ対応しており、L800 試験体と同様の傾向を示している。

また、主波動継続時間は、いずれの落下高さにおいても L400 試験体の場合が L800 試験体の場合の約 50 % 程度である。一方、塑性ヒンジ状態に至った時点における平均衝撃力を求めると、それぞれ 38, 58 kN 程度であり、L400 試験体は L800 試験体のほぼ 1.5 倍程度である。これは、静的な塑性モーメントの観点から考察すると、両者の塑性荷重の比を取ることにより 1.9 倍になることとほぼ対応している。

また、落下高さ $H = 0.1$ m の場合には、落下高さが低いことにより、高周波成分を除去した場合における最大衝撃力 P_{imax} が静荷重時での最大値 P_{smax} よりも若干小さく、かつ (ii) 図に示す応答変位波形において残留変位がほぼ零であることから、弾性的な応答性状を示しているものと判断される。

(ii) 図に示す載荷点変位波形を見ると、落下高さ H が

大きいほど最大変位も大きくなる傾向にあることが確認される。また、L400 試験体における最大変位及び主波動継続時間は、L800 試験体と比較して、衝撃力の主波動継続時間と同様にいずれも約 50 % 程度の値を示している。

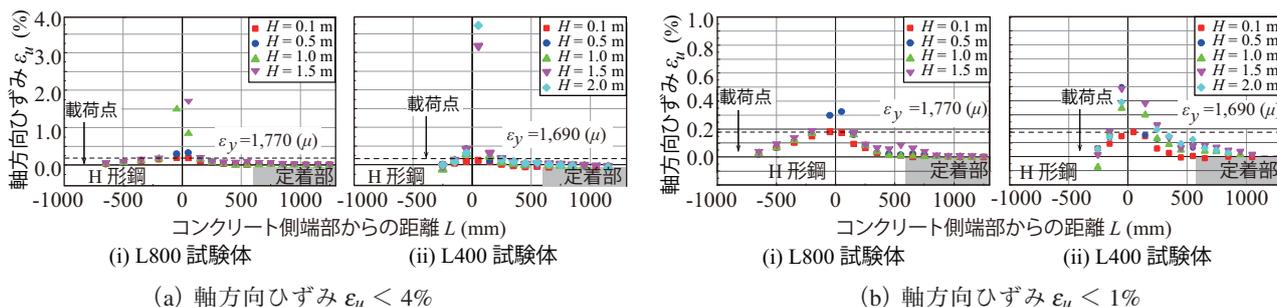
図-4 最大変位時におけるフランジ上縁の軸方向ひずみ分布(衝撃荷重載荷実験)

図-4 には、最大変位時における H 形鋼上縁の軸方向ひずみ ϵ_u 分布を比較して示している。重錘落下位置近傍の S1 断面では、せん断変形成分が卓越し複雑なひずみ状態になっていることより除外した。

図より、弾性的な応答性状を示す $H = 0.1 \text{ m}$ に着目すると、軸方向ひずみは、L800 および L400 試験体共に載荷点から基部に向かってほぼ線形状に増加していることが分かる。一方、コンクリート躯体内部において軸方向ひずみは徐々に減少し、コンクリート躯体前面から 450 mm の位置ではほぼ零レベルに至っている。

$H = 0.5 \text{ m}$ の場合には、L800 試験体と L400 試験体共に、H 形鋼の躯体前面近傍に降伏ひずみを超えるひずみが発生している。さらに、落下高さが $H = 1.0 \text{ m}$ 以上の場合において、両試験体共に躯体前面近傍にさらに大きな軸方向ひずみが発生し、塑性ヒンジの状態に至っていることが窺える。

また、L800 試験体の場合には、重錘衝突位置近傍や躯体前面近傍を除き、落下高さ H にかかわらず H 形鋼の軸方向ひずみには、顕著な差が確認されない。一方、L400 試験体の場合には塑性ひずみを超えた領域が広がっており、その領域はコンクリート躯体内で広く分布している。これは、L400 試験体においてもコンクリート躯体前面近傍において塑性ヒンジが形成されたものの、入力エネルギーの増加と共に H 形鋼の支圧力も増加し、躯体前

面近傍が損傷したことによるものと推察される。そのため、L800 試験体ではいずれの落下高さにおいても、コンクリート躯体前面から概ね 450 mm 程度で軸方向ひずみは零を示しているのに対し、L400 試験体においてはコンクリート躯体前面から概ね 1000 mm 近傍において軸方向ひずみが零レベルに達している。

また L800 試験体では、コンクリート躯体前面近傍においてほぼ同程度のひずみを確認したが、L400 試験体ではコンクリート躯体内部の $L = 50 \text{ mm}$ 付近のひずみが卓越している。これは、L400 試験体の場合には、塑性ヒンジの位置が若干コンクリート内部に移行していることを暗示している。

便覧に基づいた L800 試験体及び L400 試験体の必要根入れ深さ d は、それぞれ $d \approx 350 \text{ mm}$ 、 450 mm 程度であった。ここで、図－4 に示す H 形鋼の軸方向ひずみ分布と便覧に基づく必要有効深さ d を比較すると、L800 試験体の場合には、衝撃荷重載荷時において、H 形鋼が降伏ひずみに達する落下高さ $H = 0.1 \text{ m}$ の場合には $L = 450 \text{ mm}$ でほぼ零ひずみを示しているものの、それ以上の落下高さの場合には $L > 500 \text{ mm}$ となっており、実験結果の根入れ深さは便覧の値よりも大きく評価される。

一方、L400 試験体の場合において、H 形鋼が降伏ひずみに達する落下高さ $H = 0.1 \text{ m}$ の場合には $L = 500 \text{ mm}$ でほぼ零ひずみを示しているものの、それ以上の落下高さの場合には $L = 1000 \text{ mm}$ 程度に達している。これより、L400 試験体の場合においても、実験結果の根入れ深さは便覧値よりも大きく評価されることが明らかになった。

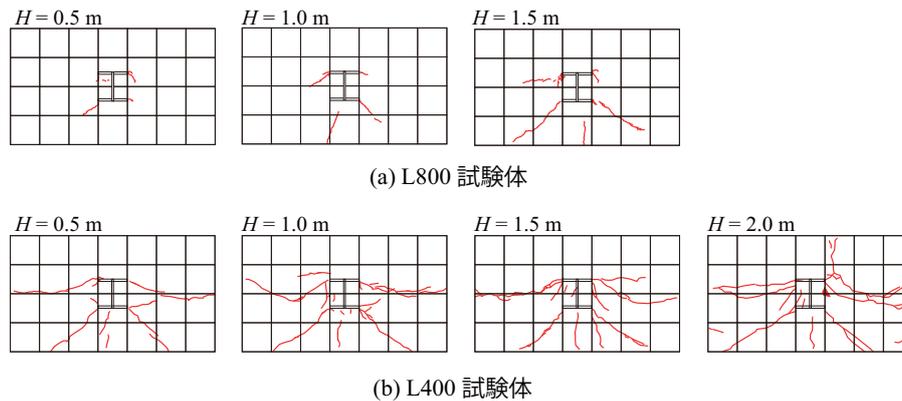
図－5 実験終了後におけるひび割れ分布性状の比較

図-5 には、実験終了後の各試験体における正面のひび割れ分布性状を示している。図において、落下高さ $H = 0.1 \text{ m}$ の場合には、ひび割れが確認されなかったことにより省略した。

(a) 図に示す L800 試験体における落下高さ $H = 0.5 \text{ m}$ に着目すると、上下フランジ端部から下方に向かってひび割れが進展している。また、落下高さ $H = 1.0 \text{ m}$ の場合には、 $H = 0.5 \text{ m}$ と比較してひび割れがより進展している。なお、 $H = 1.0 \text{ m}$ の場合において、ひび割れが載荷点を中心に対称に分布していない。これは、重錘が若干偏心して衝突したことによるものと推察される。 $H = 1.5 \text{ m}$ の場合には、上フランジからのひび割れはほぼ水平に進展している。また、下フランジからのひび割れはほぼ 45° 下方に進展しており、せん断破壊によるものと推察される。

一方、(b) 図に示す L400 試験体の場合には、落下高さに関わらず L800 試験体よりもコンクリートの損傷が大き

く、せん断成分が卓越していることを示唆している。落下高さ $H = 0.5 \text{ m}$ の場合には、載荷点を中心にほぼ対称にひび割れが進展しており、上フランジからほぼ水平に、また下フランジからはほぼ 45° 下方にひび割れが進展している。また、下フランジ中央部から鉛直下方に進展するひび割れも確認される。これは、大きな支圧力が作用しポアソン効果によって引張応力が発生したことによるものと推察される。落下高さ $H = 1.0 \text{ m}$ 、 1.5 m と大きくなるに従い、さらにひび割れが進展し、落下高さ $H = 2.0 \text{ m}$ では微小なコンクリートの剥落が確認された。
