## Static loading tests of through-type steel posts installed into proto-type rockfall protection wall

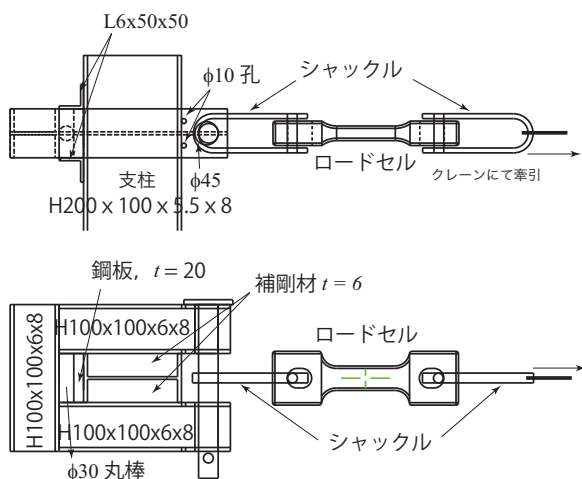
図－２ 載荷装置の概要

図－２には、支柱への静的水平荷重載荷装置の概略図を示している。図に示されているように、荷重は支柱の載荷点部を外側から  $\text{H}100 \times 100 \times 6 \times 8$  の H 形鋼を用いて囲み込むようにし、シャックルを介して鋼棒-ロードセル-ロープを連結している。荷重は、シーブを介してロープを鉛直方向に向け、75 ton 級のクレーンで引き上げる形で載荷した。なお、荷重が載荷される支柱の外側フランジ部には、100 mm 四方で厚さが 20 mm の鋼板を配置し、かつ載荷点部がヒンジ状態になるように径 30 mm の鋼棒を設置している。

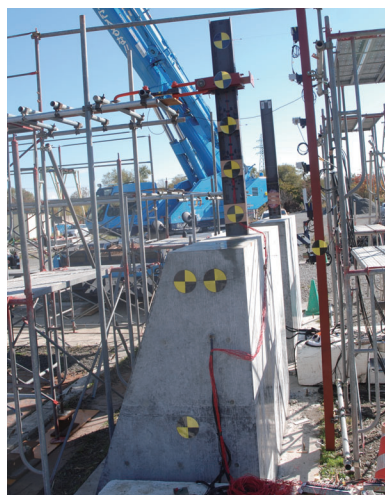
(a) 全景

写真－１には載荷装置の設置状況写真を示している。写真中、(a) には装置の全景を、(b) には載荷用の H 形鋼に組み込んだ鋼棒からシャックルを介してロードセルおよびロープへの連結状況、(c) にはロープの方向を鉛直方向に変換させるシーブの設置状況を示している。なお、本実験では、約 1 kN/3s 程度の載荷速度で載荷させている。

本実験における測定項目は、ロードセルからの荷重、貫通型支柱模型の気中及びコンクリート中の各断面に貼り付けたひずみゲージ (ウェブ中心から両フランジに向かって 70 mm 離れた点に添付) からのひずみ、支柱及び擁壁背面各点に設置したワイヤー式変位計 (写真－１に示される擁壁背面近傍に平行して配置された H 形鋼に設置) からの水平方向変位、支柱等の変位計測のバックアップとしての 10 fps でのカメラ撮影である。なお、ひび割れ分布をスケッチする予定であったが、ひび割れがほとんど発生していなかったことより、スケッチはしていない。

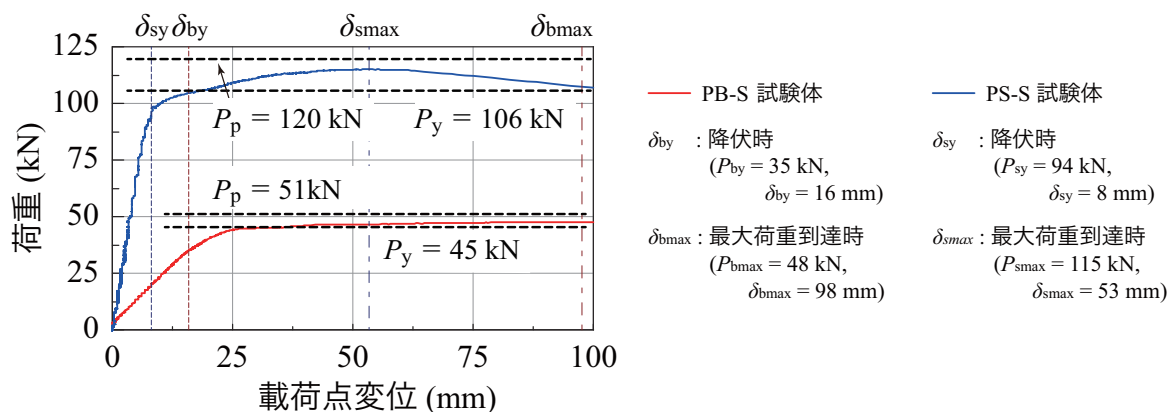
図－3 荷重-載荷点変位曲線の比較図

図－３には、PB 試験体と PS 試験体に関する荷重-載荷点変位曲線を比較して示している。図中には、各試験体に関する実験結果の降伏時及び最大荷重到達時における荷重及び載荷点変位、梁理論に基づいた降伏荷重  $P_y$ 、全塑性荷重  $P_p$  を明記して示している。

PB 試験体の結果に着目すると、実験結果は梁理論に基づく降伏荷重  $P_y$  に達する前に塑性化に至り、 $P_y$  に達した段階で荷重がほぼ一定の状態に変位が増加傾向を示している。

一方、PS 試験体に関する実験結果を見ると、塑性状態に至る荷重レベルは梁理論に基づく降伏荷重  $P_y$  よりも小さいが、その後変位の増加と共に荷重も増加傾向を示し、最大荷重は全塑性荷重  $P_p$  よりも 5 kN 程度小さいレベルまで達していることが分かる。

変位を示しているが、その後変位が150～200 mmに達した後、基部に弱軸周りの局部座屈が発生し、荷重が急激に低下している。

降伏後ほぼ梁理論に基づく降伏荷重レベルで変位が増加傾向にあることが分かる。従って、全塑性荷重レベルには達していない。

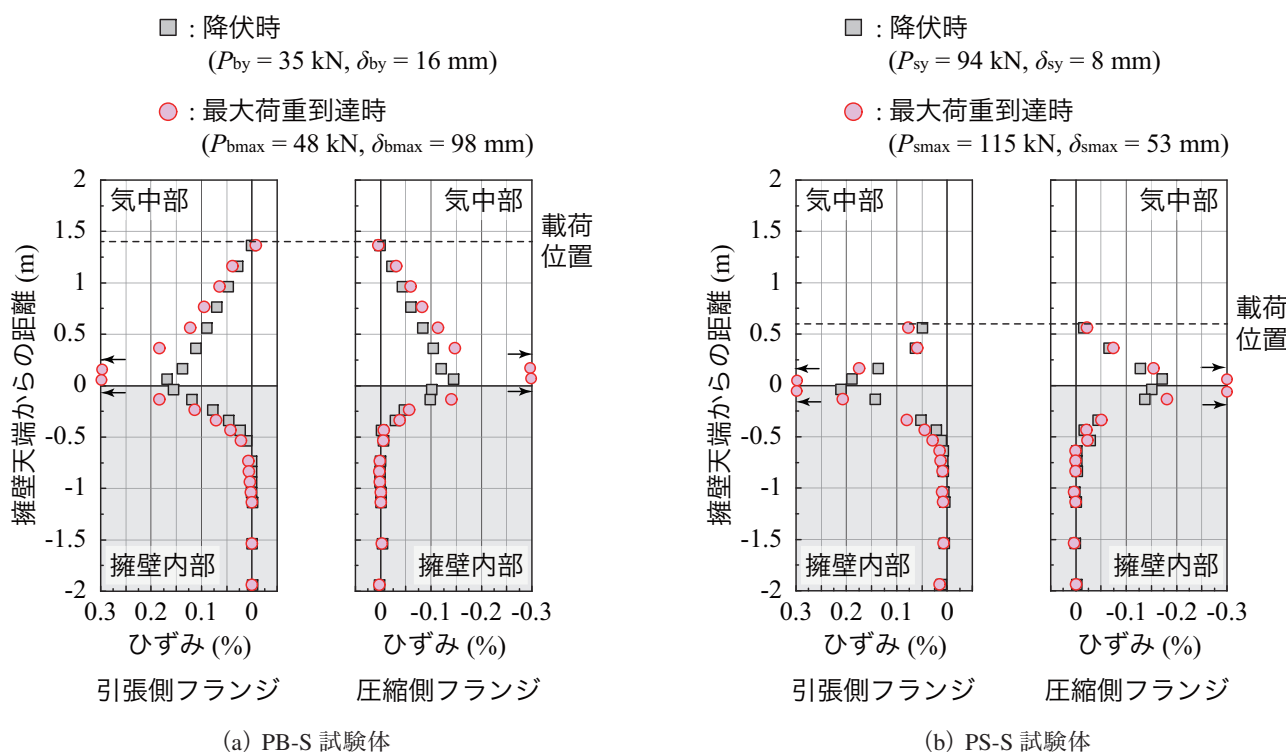
図－4 各時点における支柱縁ひずみ分布

図－4には、荷重-載荷点変位曲線から評価した降伏時と最大荷重到達時における支柱縁ひずみ分布を各試験体と比較して示している。なお、各断面における縁ひずみは、支柱ウェブ中心から左右のフランジに向かって70 mmの点に添付したひずみゲージ出力と、断面内における平面保持仮定の下に算定評価している。

と、降伏時には気中部は引張側と圧縮側共に載荷点からほぼ線形状に増加傾向を示していることが分かる。また、擁壁内部では引張側フランジ部では天端から深さ0.7 m近傍で零ひずみまで減少していることが分かる。圧縮側フランジ部では引張側フランジよりも若干浅い深さ0.5 m程度から零ひずみの分布性状を示している。

最大荷重到達時のひずみ分布を見ると、気中部は擁壁天端より上方に350 mm、擁壁内部では天端より深さ150 mm程度の狭い範囲で降伏に達していることが分かる。その他の領域では、降伏荷重時におけるひずみ分布と類似し若干大きなひずみ分布を示している。これより、塑性ヒンジは、主として気中基部近傍で発生していることが窺われる。

べると、擁壁天端から約 0.7 m 以降で零ひずみを示し、固定状態に至っていることが分かる。

(b) 図の PS 試験体に関するひずみ分布を見ると、荷重点から擁壁天端までの距離が 0.6 m と小さいことにより、気中でのひずみの分布勾配が PB 試験体に比較して大きいことが確認できる。また、基部近傍部を除き、最大荷重到達時におけるひずみ分布は、引張側フランジにおいては深さ 0.7 m 程度までは降伏時におけるそれよりも若干大きい性状を示している。しかしながら、圧縮側フランジの場合には両者ほぼ類似した分布性状を示していることが分かる。降伏領域は PB 試験体よりも狭く、天端近傍の狭い範囲で塑性ヒンジが発生していることが推察される。

定着長を調べると、両フランジ共に天端よりほぼ 0.7 m

前後の深さとなっていることが分かる。

以上より、支柱を貫通させた本実験結果からは、静荷重時における支柱の必要定着長は、曲げが卓越する場合と曲げと共にせん断が卓越する場合共に約 0.7 m 程度になることが明らかになった。

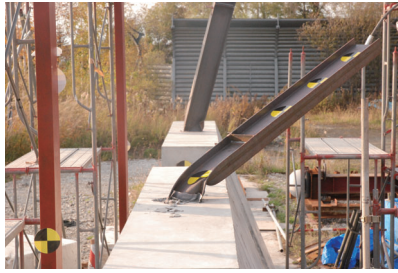
(a) 気中部における支柱の変形状況

写真－２には、実験終了後における支柱の気中部における変形状態に関する写真を示している。(a) 図は、両試験体の気中部全体の変形状況を示している。図中、手前の支柱は PS 試験体であり、奥は PB 試験体である。図より、PB 試験体の変形状態は PS 試験体に比べてそれほど著しくはないが、弱軸方向にも変形していることが確認できる。一方、PS 試験体の場合には、支柱は基部で弱軸周りの局所座屈が発生し、荷重方向と共に弱軸方向にも大きく変形していることが分かる。

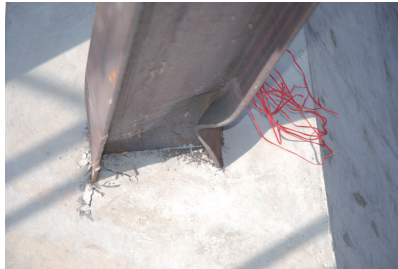
(b) PB 試験体の基部の変形状況

(b) 図には、PB 試験体の基部の変形状況を拡大して示している。図より、圧縮側フランジは座屈して大きく変形し、それに伴いウェブも大きく面外変形に至っていることが分かる。しかしながら、引張側のフランジ部の損傷は大きくはない。また、支柱埋設近傍の擁壁天端部を見ると、ひび割れはほとんど発生していないことが確認できる。

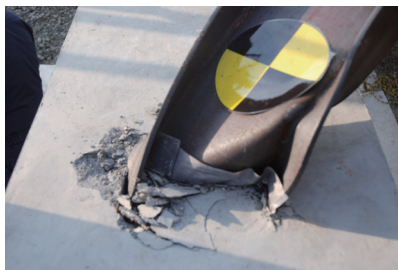
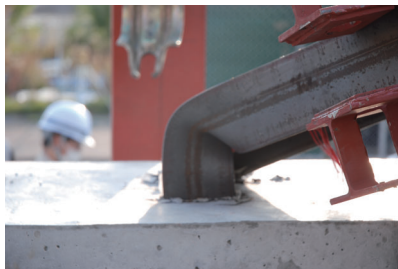
(c), (d) 図には、PS 試験体の変形状況を示している。この場合には、弱軸方向への座屈が卓越し、圧縮側は勿論のこと引張側のフランジも大きく変形していることが分かる。また、ウェブ部は原形を留めないほどに変形している。支柱基部近傍擁壁天端部を見ると、引張側フランジ部上面部のコンクリートが剥離しており、また引張側フランジ下面とウェブ近傍部ではコンクリートの圧壊が確認できる。しかしながら、圧縮側フランジ近傍部のコンクリートの損傷はフランジに接触している狭い領域での圧壊程度であることが分かる。
