論文 鋼製防護柵支柱に関する重錘落下衝撃荷重実験

要旨：本論文では、落石防護擁壁上に設置する防護柵支柱基部を対象に、H形鋼支柱を無筋コンクリート躯体に埋設した試験体に関する静荷重実験ならびに重錘落下衝撃荷重実験を実施した。また、それらの結果から落石対策便覧(以下、便覧)に規定されている必要根入れ深さの妥当性に関する検討を行った。その結果、1) 静荷重実験および衝撃荷重実験にかかわらず、H形鋼基部近傍に塑性ヒンジが形成されて終局に至ること、2) 実験結果における軸方向ひずみの発生領域は、便覧による必要根入れ深さよりも大きいこと、が明らかとなった。

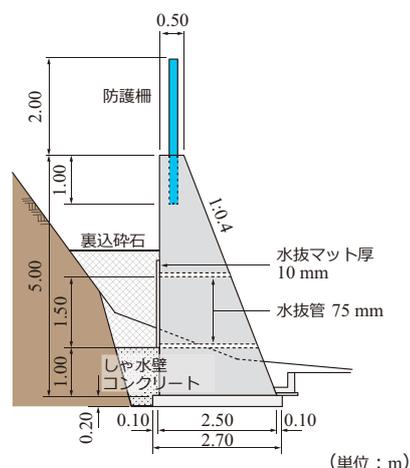
図-1 防護柵基礎を兼ねた落石防護擁壁の例¹⁾

わが国では、高度経済成長期に急傾斜地近くまで宅地開発が進み、また道路網も急崖斜面に沿って建設されてきた。一方、近年の大型台風の襲来や集中豪雨などによって、土石流などの自然災害が各地で発生している。急峻な沢地形には、土石流を抑制するために従来から多くの堰堤が設けられてきた。しかしながら、経年変化によって堰体内に土砂が貯まり満砂状態となる場合や、さらに土石流発生時には流木や巨石も流下することから、それらを抑制するために堰堤上に鋼製支柱を親柱とする防護柵を設置する例も報告されている。また、急崖地に沿って建設されている道路では、**図-1**に示すように落石防護柵の天端に落石防護柵が設置されている¹⁾。このような堰堤や落石防護擁壁は、通常重力式の無筋コンクリート構造であり、鋼製支柱は無筋コンクリート部に箱抜きして設置されるのが一般的である。

支柱に相当する H 形鋼には、H100 \times 100 \times 6 \times 8 を使用した。なお、従来型落石防護柵の鋼製支柱は、H200 \times 100 \times 5.5 \times 8 が広く用いられている。しかしながら、本研究では、試験体の重量や実験装置の制約から、フランジ幅が同一で実部材よりも桁高の小さい鋼材を使用することとした。ただし、図-1 に示すように H 形鋼のかぶり厚さは標準断面と同じ 150 mm となるように配慮している。なお、本実験では、衝撃荷重作用時の根入れ深さ (定着長) を明らかにするために、H 形鋼はコンクリート躯体内部を貫通するように配置することとし、その張出し長さはコンクリート端部から 1,000 mm とした。重錘落下位置もしくは静的荷重載荷位置は、コンクリート端部から 800 mm と

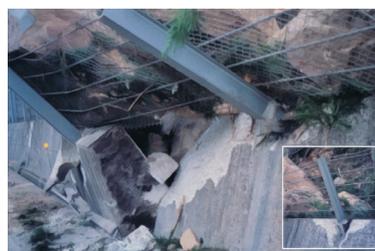
写真-1 支柱基部の損傷例³⁾

このような鋼製支柱の現行設計は、落石対策便覧(以下、便覧)²⁾に基づいて行われているが、落石や土石流等による動的な作用は考慮せず、静荷重に置き換えて処理されている。しかしながら、実際に落石などの衝撃荷重を受けた鋼製支柱の被害状況を見ると、**写真-1**に示すように支柱埋込部のコンクリートが剥落する場合も報告されている³⁾。したがって、落石防護柵の安全性向上のためには、現行設計法の妥当性を検証するとともに、合理的な設計法を確立することが極めて重要であるものと判断される。

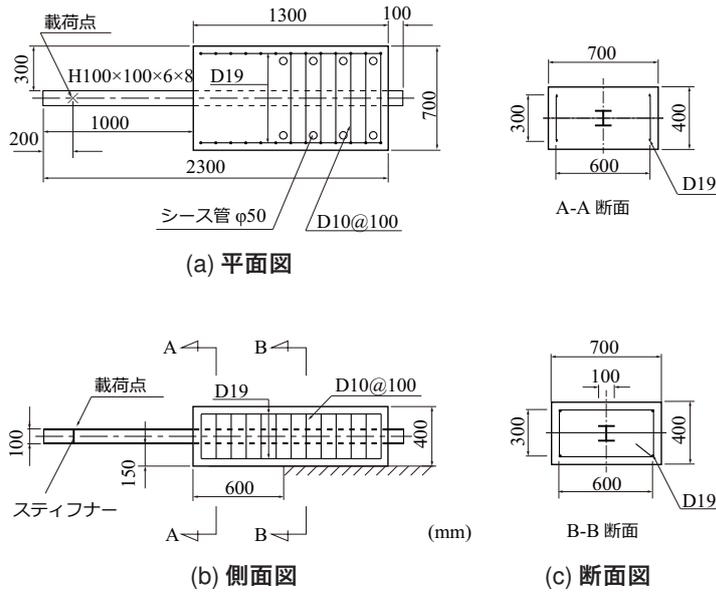
図-2 試験体の形状寸法および配筋状況

図-2には、試験体の形状寸法と配筋状況を示している。試験体の形状寸法(幅×高さ×長さ)は、700×400×2,400

mm である。基礎部に相当するコンクリート躯体の形状寸法は $700 \times 400 \times 1,300$ mm とし、実構造と同様に無筋コンクリート状態を再現するために、鉄筋は必要最低限とした。したがって、軸方向鉄筋は上下端に D19 を各 2 本 (かぶり: 50 mm) とし、せん断補強鉄筋 (D10) は、側面には 100 mm 間隔で 13 本、上下面には後方から 7 本のみを配置した。なお、便覧²⁾に準拠してコンクリート内に埋設された H 形鋼のフランジ端部から、 45° のせん断破壊面が形成されると仮定した場合においても、せん断補強筋による影響が極力小さくなるように配慮した。

し、H 形鋼の局部座屈を防止するために、荷重点部に厚さ 6 mm の補剛材を溶接した。コンクリート躯体は、端部から 700 mm までを完全固定となるように、躯体上面に空けた貫通孔にボルトを通して上から鋼板とナットで挟み込むように固定している。実験時におけるコンクリートの圧縮強度 f'_c は、 34.5 N/mm^2 であった。また、ミルシートによる H 形鋼の降伏応力 f_y および破断強度 f_u は、それぞれ $354, 449 \text{ N/mm}^2$ である。

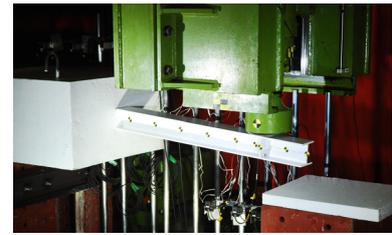
写真-2 実験装置と設置状況

(a) 衝撃荷重載荷実験

(b) 静荷重載荷実験

表-1 には、実験ケースの一覧を示している。本研究では、コンクリート躯体の動的挙動性状やコンクリート躯体の破壊挙動を詳細に検討するために、落下高さを 0.1, 0.5, 1.0, 1.5 m と 4 段階に変化させて衝撃荷重載荷実験を実施した。衝撃荷重載荷実験は、質量 300 kg、先端直径 200 mm の鋼製重錘を所定の高さから一度だけ H 形鋼に自由落下させる単一載荷法に基づいて行っている。また、静荷重載荷実験は油圧ジャッキを用いて鉛直方向に荷重を作用させることで実施した。なお、静荷重載荷実験に関しては、後述の図-10 (d) に示すように H 形鋼の下フランジ端部から発生したコンクリート躯体のひび割れが側面に達した時点で荷重を終了した。写真-2 には、衝撃荷重および静荷重載荷実験における実験装置と試験体の設置状況を示している。

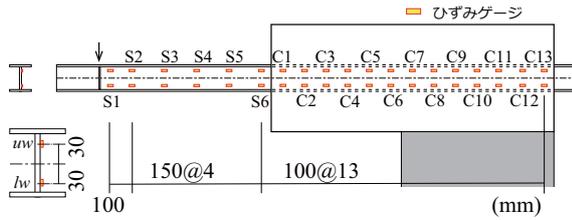
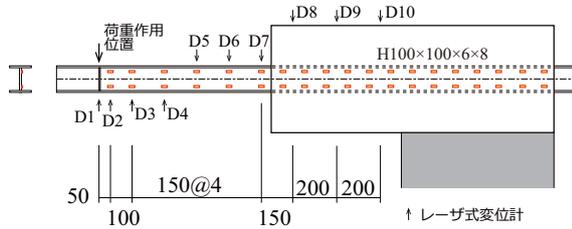
図-3 計測位置とその名称

図-3 には、本実験の計測位置を示している。ひずみゲージは、(a) 図に示すように H 形鋼のウェブに中立軸から上下 30 mm の位置に貼付した。これは、コンクリートとフランジ面の付着条件が実構造物と異なることを避けるためである。コンクリート躯体内における H 形鋼の影響範囲を詳細に検討するために、ひずみゲージは、コンクリート躯体内部に対しては、端部から 50 mm 離れた点を

基点に 100 mm 間隔に 13 断面、コンクリート躯体に埋設されていない部分に対しては、重錘落下位置から 50 mm 離れた点を基点に 100 mm ないし 150 mm 間隔で 6 断面の計 19 断面に貼付した。また、(b) 図に示すように、試験体の変形状況を確認するために、非接触型レーザ式変位計を全 10 箇所設置した。

本実験の測定項目は、(1) 重錘に内蔵された衝撃荷重測定用ロードセルによる重錘衝撃力 P_i もしくは油圧ジャッキ先端に取り付けたロードセルによる荷重 P_s 、(2) 非接触型レーザ式変位計によるたわみ量 D_i 、および (3) H 形鋼に貼付したひずみゲージからの軸方向ひずみ ε_i 、である。また、実験終了後には、発生したひび割れの観察を行っている。なお、これらの物理量は、デジタルデータレコーダにて一括収録を行い、そのサンプリング周波数は静荷重載荷時で 10 Hz、衝撃荷重載荷時で 10 kHz とした。

図-5 には、代表的な変位における H 形鋼上縁の軸方向ひずみ ε_u 分布を示している。なお、ここでの軸方向ひずみに関しては、鋼材の平面保持を仮定してウェブ上下縁に貼付した 2 点のひずみゲージ出力 $\varepsilon_{uw}, \varepsilon_{lw}$ (図-3a 参照) を用いて線形変化を仮定することで上縁位置における軸方向ひずみ ε_u に換算している。また、図中には、降伏応力 f_y から算出される降伏ひずみ ε_y も示している。

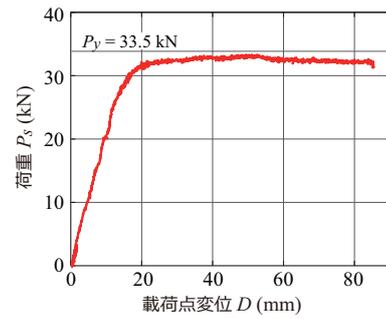
図-4 荷重-載荷点変位関係(静載荷実験)

図-4 には、静載荷実験から得られた荷重-載荷点変位(以後、単に変位)関係を示している。また、図には、H 形鋼の断面係数 $Z_x (= 75.6 \times 10^3 \text{ mm}^3)$ と降伏応力 f_y から求められる降伏モーメント M_y を用いて算出される降伏荷重 P_y も併せて示している。

図より、荷重 P_s は変位 D が約 12 mm に至るまでほぼ線形的に増大し、その後、緩やかに荷重が増加するとともに、変位が 24 mm 程度からはほぼ一定値を示していることが分かる。なお、実験結果から得られた最大荷重は、降伏荷重に達していない。これは、H 形鋼の断面係数を規格値で評価していること、および鋼材の降伏応力としてミルシートの値を使用していることから、実験に用いた H 形鋼とそれらの値に若干差異があることによるもの

図-4 の荷重-変位関係から、剛性勾配が緩やかとなる $D = 24 \text{ mm}$ 時点では、基部近傍 ($L \approx \pm 50 \text{ mm}$) の軸方向ひずみ ε_u が降伏ひずみ ε_y を超えており、H 形鋼が降伏状態にあることが分かる。さらに、変位が大きい $D = 48 \text{ mm}$ に着目すると、基部近傍の軸方向ひずみのみが増大し、他の領域のひずみはほとんど変化しない性状を示していることが分かる。これは、H 形鋼の基部近傍に塑性ヒンジが形成されたことによるものと考えられる。なお、 $D \geq 24 \text{ mm}$ において、コンクリート躯体内の $L = 750 \text{ mm}$ 近傍で軸方向ひずみが大きくなる傾向が見られるが、これは試験体定着部の影響によるものと推察される。

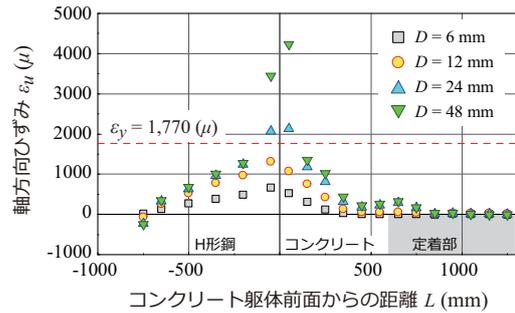
図-5 フランジ上縁の軸方向ひずみ分布(静載荷実験)

図より、弾性的な挙動を示すと考えられる、変位が $D = 6, 12 \text{ mm}$ 時点に着目すると、軸方向ひずみは載荷点から基部に向かってほぼ線形的に増加していることが分かる。一方、コンクリート躯体内部において、軸方向ひずみは徐々に減少傾向を示し、躯体前面から 450 mm の位置ではほぼ零ひずみを示していることが分かる。

図-5 および 図-8 に示す H 形鋼の軸方向ひずみ分布と便覧に基づく必要有効深さ d を比較すると、静荷重載

荷時の変位 $D = 12 \text{ mm}$ の場合において、コンクリート躯体内部の H 形鋼の軸方向ひずみ ϵ_u は、前面から $L = 450 \text{ mm}$ でほぼ零を示しており、H 形鋼に作用する応力範囲は必要根入れ深さ d よりも大きい。また、降伏荷重に近い $D = 24 \text{ mm}$ の場合では、試験体定着部にも軸方向ひずみが発生している。衝撃荷重載荷時においても H 形鋼基部が降伏ひずみに到達する $H = 0.1 \text{ m}$ の場合には、 $L = 450 \text{ mm}$ でほぼ零となっているものの、 $H = 0.5 \text{ m}$ では静荷重載荷実験と同様に試験体定着部にも軸方向ひずみが発生していることが分かる。

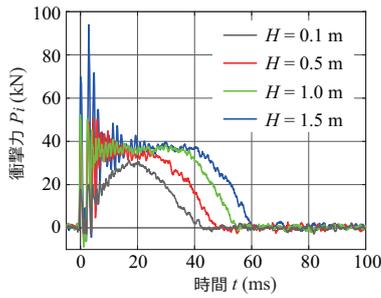
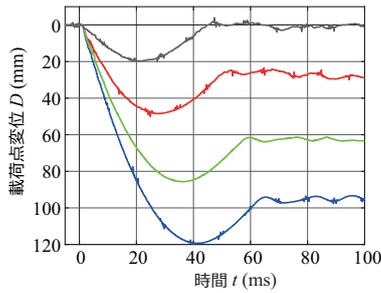
図-6 時刻歴応答波形(衝撃荷重载荷実験)

P_i および 载荷点変位 D に関する時刻歴応答波形を示している。なお、横軸は重錘が H 形鋼に衝突した時刻を基準としている。

(a) 図より、重錘衝撃力波形に着目すると、正弦半波あるいは台形状の波形に高周波成分が含まれた波形性状を示している。最大重錘衝撃力は、落下高さ H の増加とともに大きくなる傾向を示すものの、 $t = 10$ ms 以降では $H = 0.1$ m の場合を除いて、いずれの場合も約 40 kN 弱で一定値を示した後に除荷状態に至っていることが分かる。これは、鋼材のひずみ硬化を無視し完全弾塑性体と仮定した場合の塑性荷重 P_2 ($= 38.2$ kN) と類似していることから、衝撃荷重载荷によって基部近傍に塑性ヒンジが形成されたことに起因しているものと考えられる。なお、衝撃力波形の継続時間も落下高さ H に対応して、長くなる傾向にあることが確認される。

また、落下高さ $H = 0.1$ m の場合には、落下高さが低いことにより、最大衝撃力 $P_{i,max}$ ($= 31.3$ kN) が静荷重载荷

時の最大値 $P_{s,max}$ ($= 33.5$ kN) よりも若干小さく、かつ (b) 図に示す応答変位波形において残留変位がほぼ零であることから、弾性的な応答性状を示したものと判断される。

(b) 図に示す载荷点変位波形を見ると、落下高さ H が大きいほど最大変位も大きくなる傾向にあることが確認される。また、最大変位の発生時刻は、重錘衝撃力が低下する時刻とほぼ一致している。

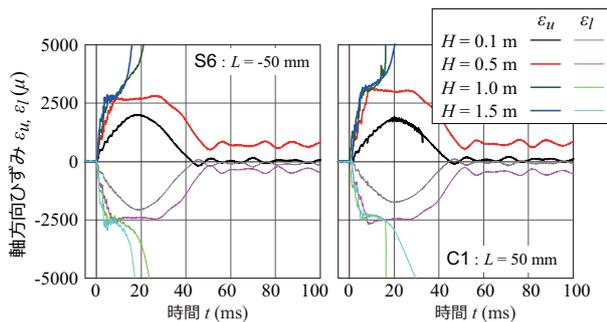
図-7 H形鋼ウェブ軸方向ひずみの時刻歴応答波形

図-7には、H形鋼基部近傍の S6 および C1 断面における上下フランジの軸方向ひずみ ϵ_u, ϵ_l に関する時刻歴応答波形を示している。図より、落下高さ H が $H \leq 0.5$ m の場合には、上下フランジの軸方向ひずみ ϵ_u, ϵ_l はほぼ対称な性状を示しているのに対し、 H が大きくなると、鋼基部近傍の S6 および C1 断面では降伏ひずみを大きく超過していることが分かる。

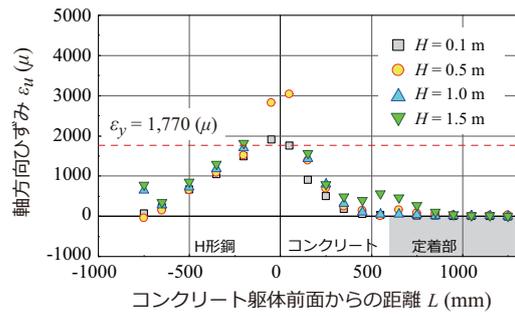
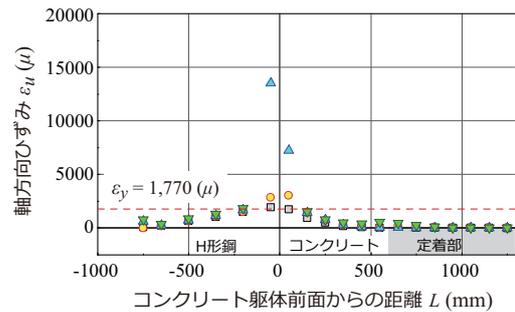
図-8 フランジ上縁の軸方向ひずみ分布(衝撃荷重载荷実験)

図-8には、最大変位時における H 形鋼上縁の軸方向ひずみ ϵ_u 分布を示している。なお、軸方向ひずみ ϵ_u は図-5と同様に線形補完によって算出している。また、表-2には、衝撃荷重载荷実験における最大変位とその

図より、弾性的な応答性状を示す $H = 0.1 \text{ m}$ に着目すると、載荷点から基部に向かってほぼ線形的に軸方向ひずみが増加していることが分かる。一方、コンクリート躯体内部においては軸方向ひずみは徐々に減少し、コンクリート躯体前面から 450 mm の位置ではほぼ零を示している。この分布性状は、H形鋼基部が降伏ひずみに到達していない時点の静荷重載荷実験結果と非常に類似している。

$H = 0.5 \text{ m}$ の場合には、H形鋼の基部近傍に降伏ひずみを超える軸方向ひずみが発生している。さらに、落下高さの高い $H = 1.0, 1.5 \text{ m}$ の場合には、基部近傍にさらに大きな軸方向ひずみが発生し、塑性ヒンジに近い状態に至っていることが窺える。なお、重錘衝突近傍や基部近傍を除くと、落下高さ H にかかわらずH形鋼の軸方向ひずみには、顕著な差が確認されない。これは、静荷重載荷実験結果と同様にH形鋼の基部近傍に塑性ヒンジが形成されたことによるものと推察される。コンクリート躯体内部の軸方向ひずみ分布に関しても、定性的には静荷重載荷実験結果と類似の分布性状を示していることが分かる。

(c) 図に示す $H = 1.5 \text{ m}$ の場合には、さらにひび割れが進展し、かつコンクリート躯体側面にも明確なひび割れが発生している。これは、入力エネルギーが増大したことにより、試験体定着部よりも前方が下方に変形したことを示唆している。なお、このことは $L = 550 \text{ mm}$ 近傍で図-8(a)に示したH形鋼の軸方向ひずみ ϵ_u が 600μ 程度を示していることから理解される。

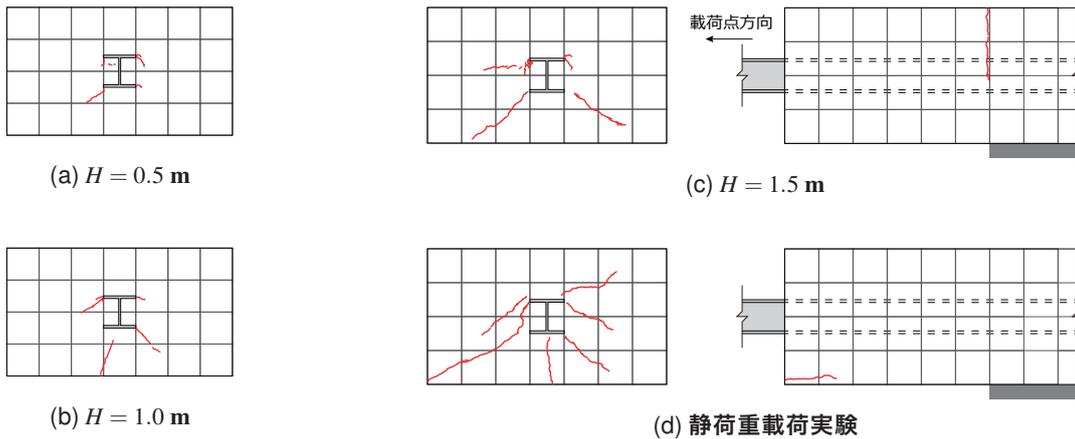
図-10 実験終了後におけるひび割れ分布性状の比較

図-10には、実験終了後の各試験体における正面および側面のひび割れ分布性状を一覧にして示している。なお、落下高さ H が $H = 0.1 \text{ m}$ の場合には全面において、また $H = 0.5, 1.0 \text{ m}$ の場合には上・下および側面にひび割れが確認されなかったことより省略した。

(a) 図に示す落下高さ $H = 0.5 \text{ m}$ に着目すると、上下フランジ端部から下方に向かってひび割れが進展していることが分かる。また、落下高さ $H = 1.0 \text{ m}$ の場合(b 図)には、 $H = 0.5 \text{ m}$ と比較してひび割れがより進展している。なお、 $H = 1.0 \text{ m}$ の場合において、載荷点を中心としてひび割れが対称に分布していない。これは重錘が若干偏心して衝突したことによるものと考えられる。

静荷重載荷時におけるひび割れ分布(d 図)を見ると、衝撃荷重載荷実験結果と比較して、ひび割れは大きく進展している。また、衝撃荷重載荷実験では、下フランジ端部から下方に進展するひび割れが顕著であるのに対し、静荷重載荷実験の場合には、それらに加えて上フランジ端部からのひび割れも大きく進展していることが分かる。なお、いずれの場合においても、コンクリート躯体には軽微なひび割れが確認されるものの、剥落などは生じていない。

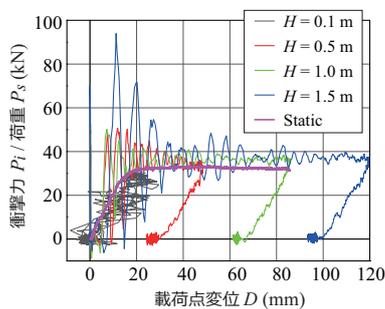
図-9 荷重-載荷点変位の比較

図-9には、衝撃荷重載荷実験から得られる重錘衝撃力 P_i と載荷点変位 D の関係について、静荷重載荷実験結果と比較する形で示している。図より、衝撃荷重載荷実験の場合には、落下高さ H が $H \geq 1 \text{ m}$ において、変位 D

の増大とともに、静的な荷重-変位関係と類似の分布を示していることが確認される。なお、 $H = 0.1 \text{ m}$ の場合には、ノイズが大きいものの、ほぼ直線的な荷重-変位関係を示していることから、ほぼ弾性的な挙動を示しており、前述の考察を裏付けている。

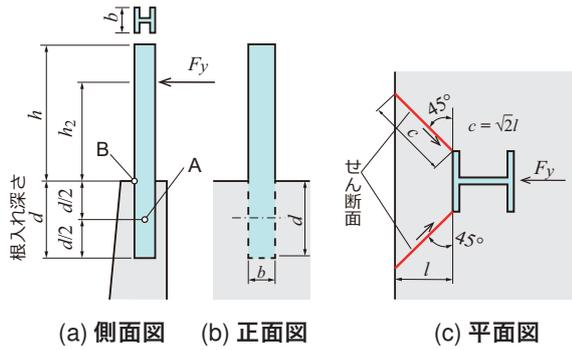
(a) 側面図 (b) 正面図 (c) 平面図
 図-11 防護柵支柱の設置²⁾

便覧では、擁壁基礎における柵支柱根入れ部について、曲げモーメントと押抜きせん断に対して照査をすることが規定されている²⁾。ここでは、便覧に基づいて算出される必要根入れ深さ d と実験結果の比較を試みる。

便覧では、曲げモーメントに対して、支柱基礎部の B 点 (図-11 a 参照) における曲げ圧縮応力度 σ がコンクリートの許容曲げ圧縮応力度 $\alpha\sigma_a$ 以下となるように規定されている。

ここに、 P_y : 降伏荷重 (支柱下端に塑性ヒンジを形成する時の荷重)、 A : 断面積 ($= b \cdot d$, b : H 形鋼のフランジ幅)、 Z : 断面係数 ($= \frac{bd^2}{6}$)、 α : 割増係数 ($= 1.5$)、 M : A 点の支柱曲げモーメント (図-11 a 参照) であり、次式で与えられる。

一方、押抜きせん断に対しては、図-11 (c) に示すようなせん断破壊面が形成されると仮定し、せん断面に発生するせん断応力度 τ が許容押抜きせん断応力度 $\alpha\tau_a$ 以下となるように規定されている。

ここに、 l : かぶり厚である。
